DACHSANIERUNG St. Petri, Altona

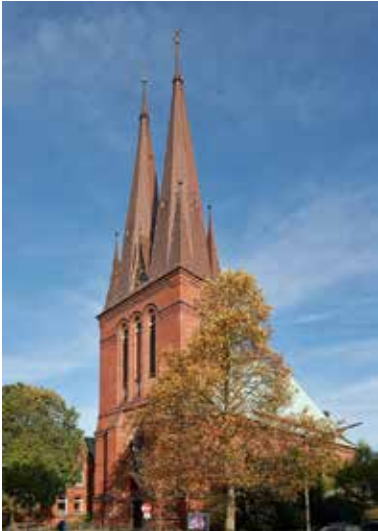
Die vorhandene Kupfereindeckung aus dem Jahre 1962 war aufgrund mangelhafter Befestigung marode. Teilflächen mussten im Vorwege bereits durch Nachbefestigung mit Schienen gesichert werden, da sie sich bereits teilweise vom Untergrund gelöst hatten.

Aufgrund der festgestellten Mängel wurde die Kupferdeckung einschließlich Holzschalung der beiden Turmhelme erneuert. Nach Entfernen der Schalung traten teils starke Schäden an Teilen des Dachstuhls zu Tage, insbesondere an der West- und Südseite in Traufnähe, jedoch z.T. auch Teile von Gratsparren im höhergelegenen Bereich. Es war ein umfangreicher Austausch von Sparren, Schwellen und sonstigen Bauteilen erforderlich. Korrodierte Verbindungsmittel wurden erneuert. Im Bereich der Nordwestecke lagen ebenfalls besonders starke Schädigungen vor.

Nach Ertüchtigung der Tragkonstruktion und sukzessiver Erneuerung der Holzschalung (mit einer Dicke von 30 mm) wurde diese mit einer Schalungs-/Unterdeckbahn versehen. Grate, Kehlen etc. wurden erneuert.

Die Kupferdeckung wurde, wie im Bestand vorhanden, als Tafeldeckung in Doppelstehfalz- und Liegefalztechnik erneuert, jedoch nach den aktuellen Richtlinien des Merkblatts für Turm- und Tafeldeckung. So erfolgte eine Befestigung neben den Schiebehäften in den Doppelstehfalzen zusätzlich bei jeder Tafel auch im Querfalz. Die Grate wurden mit Gratkappen hergestellt. Das Deckmaß beträgt 520mm (Falzabstand) x 840mm (Decklänge). Zierprofile der Uhrengiebel wurden nach Originalvorlage nachgefertigt und in die Deckung eingearbeitet.

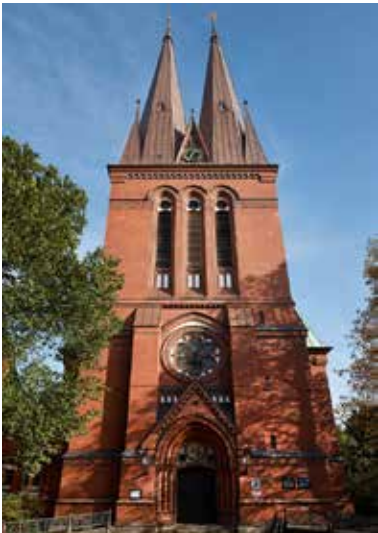
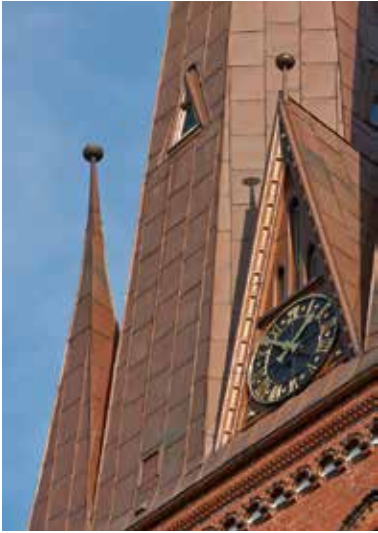
Turmkreuz und Kugel des Südturms konnten erhalten werden. Sie wurden neu vergoldet. Die Bekrönung war marode und ungeeignet für eine Wiederverwendung und wurde erneuert. Die Spitzen-Unterkonstruktion wurde als Edelstahlkonstruktion erneuert. Wetterhahn und Kugel des Nordturms konnten nach Neuvergoldung wie auch die bereits in den 1980er Jahren (nach Blitzeinschlag) bereits erneuerte Bekrönung wieder montiert werden. Die Unterkonstruktion aus Edelstahl konnte verbleiben.

In beiden Kugeln der Türme wurden am 22.11.2013 Dokumentenkapseln hinterlegt (Bei der Demontage am 16.08.2013 wurden keine Dokumentenkapseln vorgefunden).

Die trapezförmigen Holzfenster der 8 Giebel wurden erneuert (die Glasscheiben waren akut absturzgefährdet). Die Fensterrahmen wurden aus Eichenholz gefertigt und mit einem Leinölanstrich versehen. Die Verglasung wurde mit einem Verbundsicherheitsglas (8mm) ausgeführt.

Die vier Kugeln der Flankentürmchen konnten wie auch die Kugel des Ostgiebels erhalten und wieder montiert werden. Die Unterkonstruktionen an den Flankentürmchen wurden erneuert (Edelstahl). Die fehlende Kugel des Westgiebels wurde einschließlich Unterkonstruktion ergänzt.

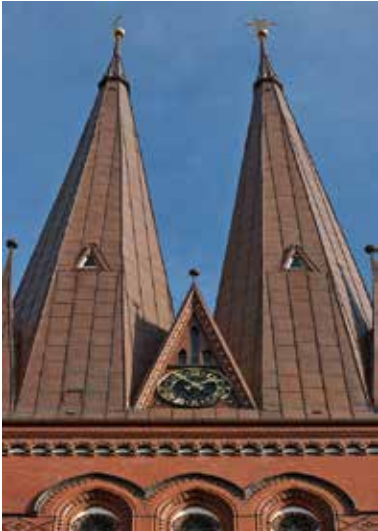
Die beiden Ziffernblätter wurden demontiert und nach Überarbeitung und Verstärkung wieder angebracht. Unter anderem mussten diverse defekte Ziernieten ersetzt werden. Das Ziffernblatt auf der Westseite wies aufgrund der Bewitterung einen deutlich schlechteren Zustand auf. Hier wurde nach Strahlen und Überarbeitung die Beschichtung und die abgängige Vergoldung der Ziffern erneuert. Das Ziffernblatt des Ostgiebels wurde nur punktuell ausgebessert, da es insgesamt in erheblich besserem Zustand war. Beide Ziffernblätter wurden auf einen Edelstahlrahmen gezogen und vor der dahinter durchlaufenden Eindeckung montiert. Die Wartungsöffnungen wurden wieder hergerichtet. Die Uhrzeiger wurden neu vergoldet. Die Zierblüten der Giebel wurden erneuert, gemäß historischem Befund vergoldet und an den erneuerten Zierprofilen angebracht.

Die Kupferdrahthaube des Stundenglockenstuhls konnte wieder eingebaut werden.

Die Bleiverglasungen des Westgiebels wurden überarbeitet. Die maroden Stahlrahmen wurden erneuert, defekte Bleistege repariert, fehlende Glasscheiben ergänzt. Das komplett fehlende Bleiverglasungselement des rechten Fensters wurde rekonstruiert. 2 originale Zierblüten konnten erhalten werden. Eine fehlende und eine defekte Zierblüte konnten aus dem Originalbestand der demontierten Giebelzierblüten ergänzt werden.
